## **INFORME SOBRE EL DIAGNÓSTICO Y EVALUACIÓN DE UNA PALMERA DEL PATIO INTERIOR ABIERTO DE LA “CASA ROSADA” CASA DE GOBIERNO DE LA REPÚBLICA ARGENTINA**

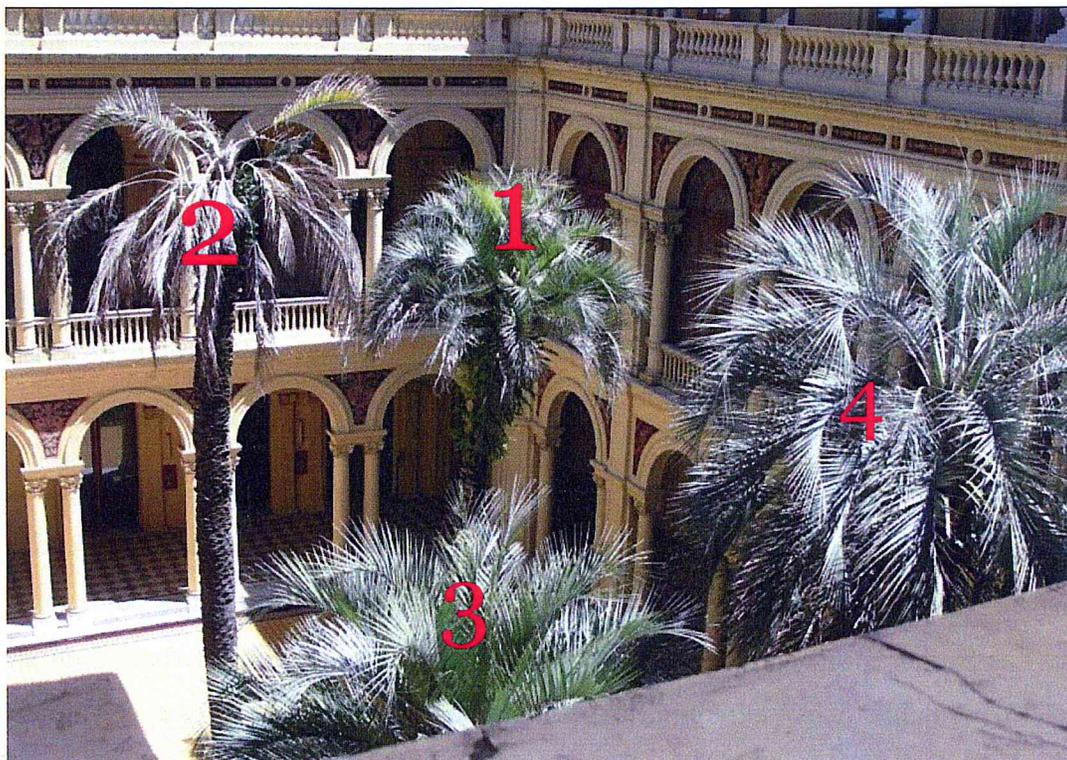
Figura 2: Imagen de palmeras. FCyF – UPID. En base al esquema aportado por Dirección de Mantenimiento de la Presidencia de la Nación.

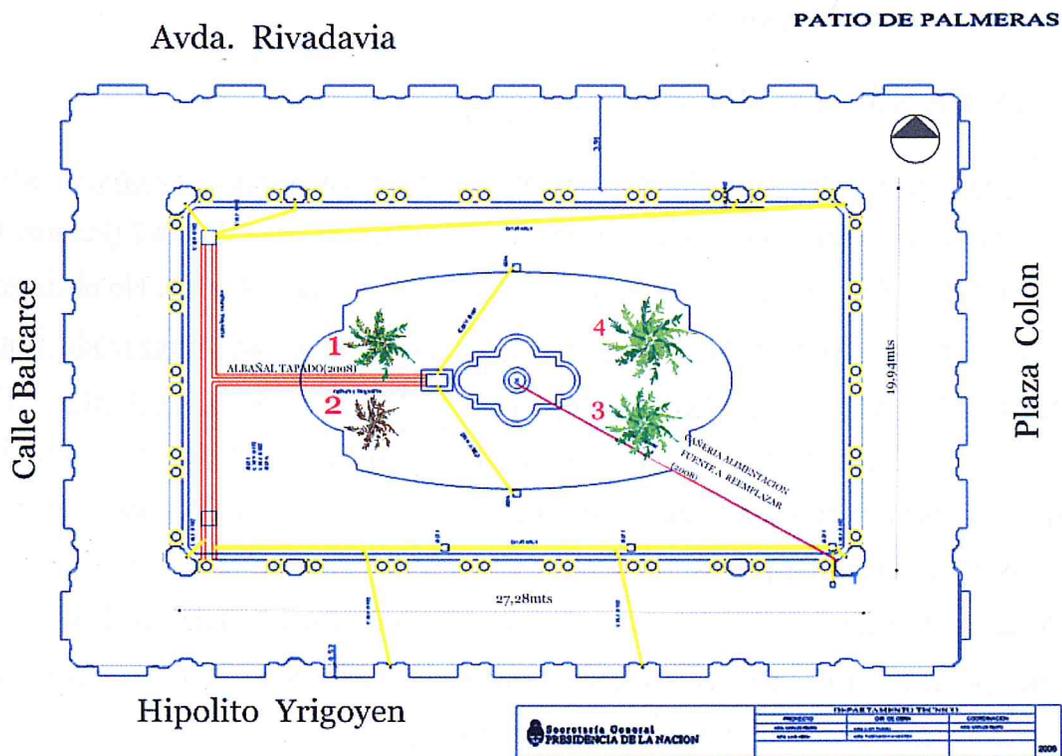
Los cuatro ejemplares de palmeras se encuentran ubicados en el "Patio de las Palmeras" de Casa Rosada, ámbito rectangular cuyas dimensiones son de 27,28mts. En su lado mayor, por 19,94mts en su lado menor. El Patio de Las Palmeras, de acuerdo a información aportada por técnicos de Casa Rosada, está atravesado por:

- 1) Un albañal que cruza el sitio donde se encuentran emplazadas las palmeras 1 y 2 (ver esquema siguiente). Dicho caño de desagüe conecta la pileta de piso cercana a la fuente

Figura 1: Plano ubicación de palmeras. FCAyF – UPID. En base al esquema aportado por Dirección de Mantenimiento de la Presidencia de la Nación.

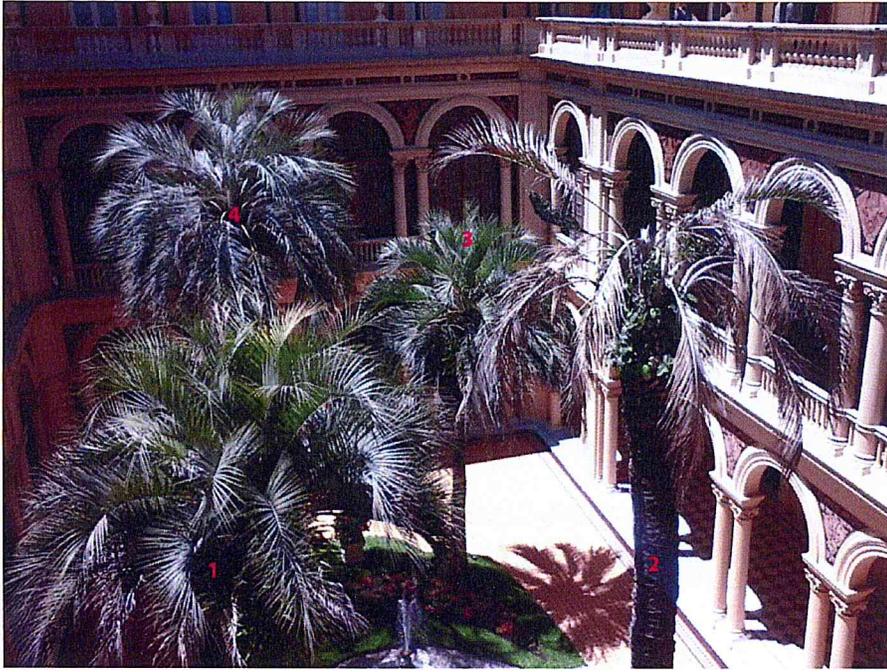
De las 4 palmeras que integran el Jardín (Figuras 2 y 5), la número 2 presenta evidencia de marcado decaimiento, con desarrollo de poco follaje o corona, que incluye dos hojas de formación más reciente (se estima que su crecimiento fue anterior al presente año), de coloración verde-grisáceo y notable malformación. Hay hojas maduras en proceso de necrosis (la base de los folíolos aún está verde y el resto seco) y las hojas basales más viejas están totalmente secas (Figuras 5 a 8).

Figura 5: Ubicación de las palmeras en el jardín, vistas desde el extremo opuesto al de la Figura 2.

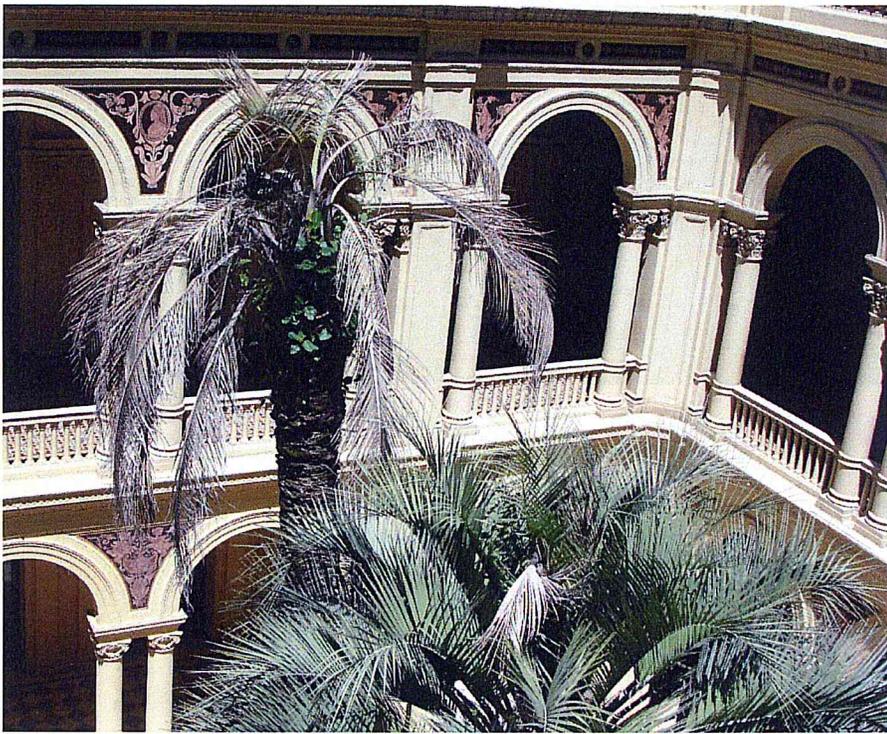
Palmera 2

Figura 6: Al fondo palmera 2 y al frente palmera 1

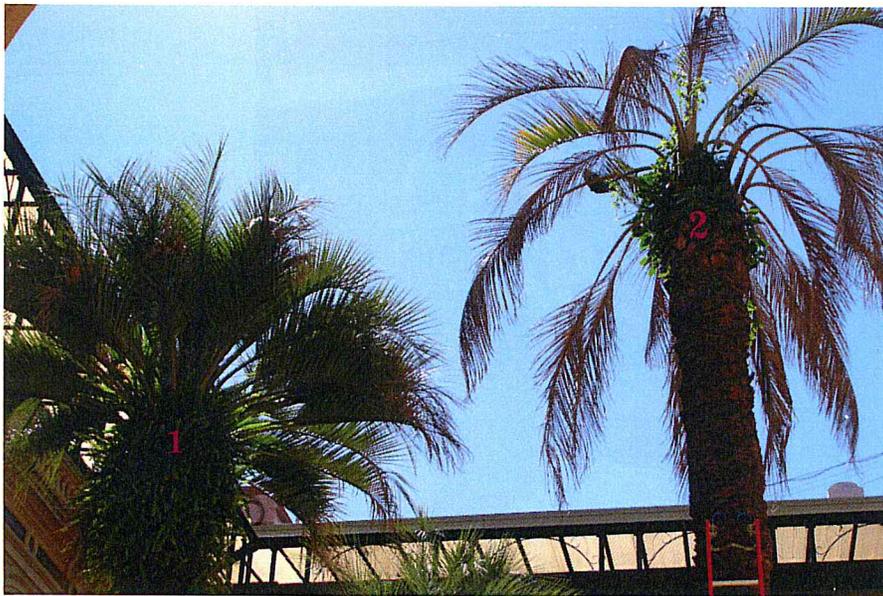
Se observan además distintas alturas: las palmeras 2 y 4 son notoriamente más altas (Figuras 2, 5 y 7).

Figura 7: Diferencia entre las palmeras vecinas 1 y 2 con distinta altura, crecimiento de distintas plantas en la parte alta (helechos en la planta 1 y pocas epífitas y helechos en la planta 2) y distinta cantidad de follaje.

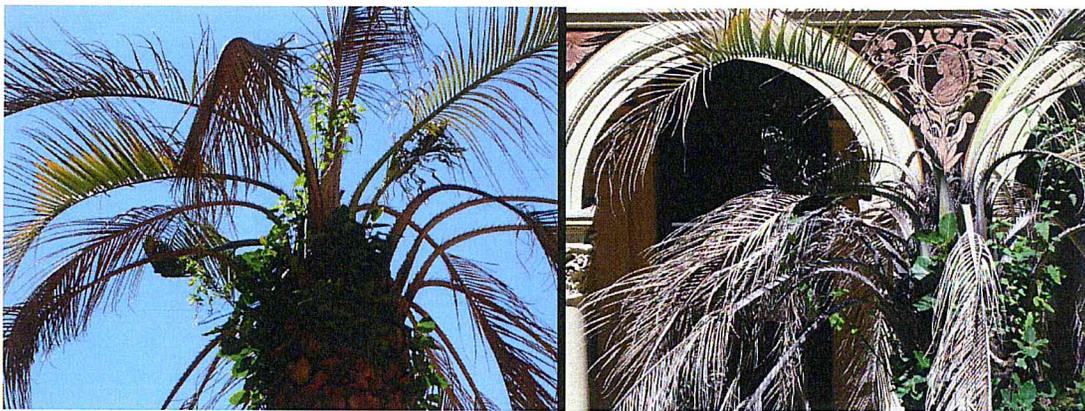
Figura 8: Palmera 2 vista desde abajo (izquierda) y vista desde arriba (derecha). Se distinguen las hojas deformadas con los folíolos rizados y las hojas secas o a medio secar.

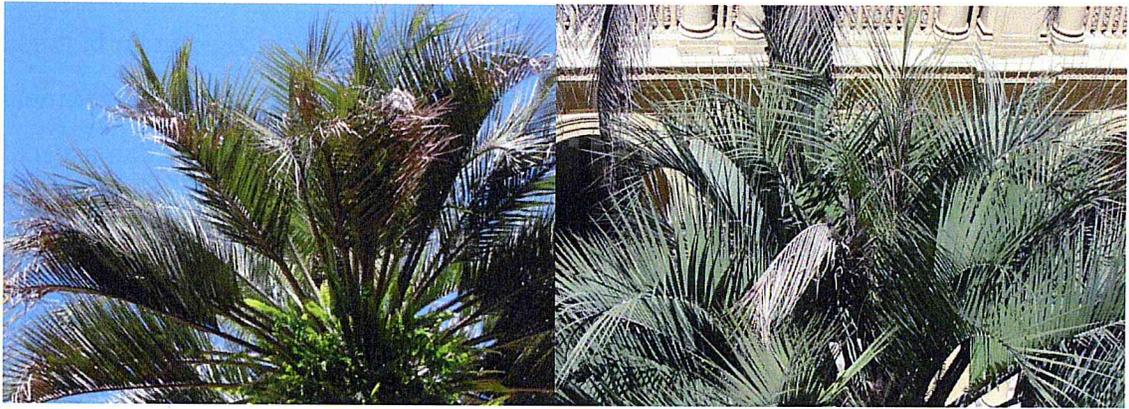
#### Palmera 1

Figura 9: Follaje de la palmera 1 vista desde abajo donde se observan síntomas de necrosis los ápices de las hojas viejas y en los extremos de algunos folíolos (izquierda). Desde arriba se distinguen dos hojas nuevas muertas (derecha)

Para la palmera 1 no se conoce la causa de los síntomas mencionados (no se muestrearon y analizaron). Si se aumenta el tamaño de las fotos, se puede observar que en las hojas muertas no se distinguen “manchas” sino que hay necrosis uniforme que no se corresponde con los síntomas de alguna enfermedad. Son diferentes a los síntomas de la palmera 2.

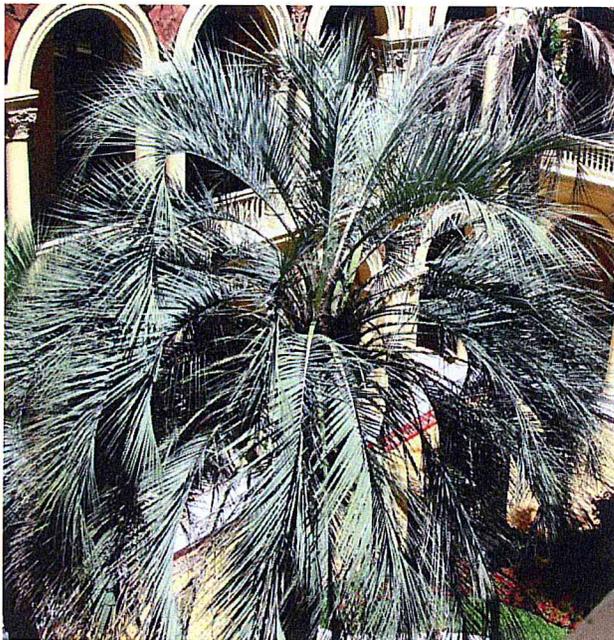
#### Palmera 4

En la palmera 4 se observó follaje abundante, sano y emisión de dos inflorescencias.

Figura 10: Follaje de palmera 4. Atrás se distingue la palmera 2.

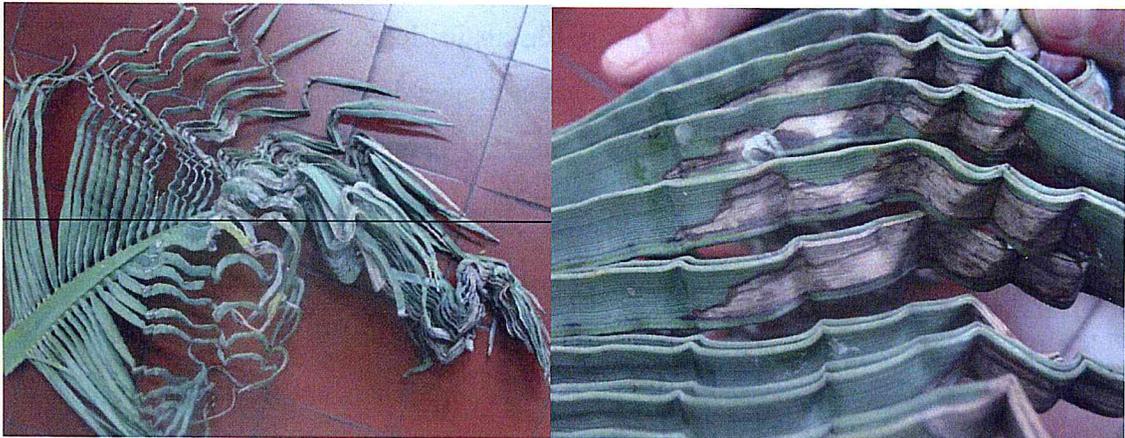
Hoja o palma: En dos hojas jóvenes se observa una deformación en zig-zag en la mitad apical del pecíolo o raquis, con pliegues más cercanos entre sí hacia la porción terminal (Figura 11 izquierda). En los folíolos o pinnas se observan pliegues que le dan aspecto de un rizado característico, más acentuado en los extremos de los folíolos y de la hoja y manchas irregulares, castaño oscuras; otras de mayor tamaño, con centro grisáceo y borde oscuro, grueso, longitudinales, cubriendo gran parte de su extensión (Figura 11 derecha).

Figura 11: Deformación de la hoja y de los folíolos, que presentan manchas necróticas con bordes definidos.

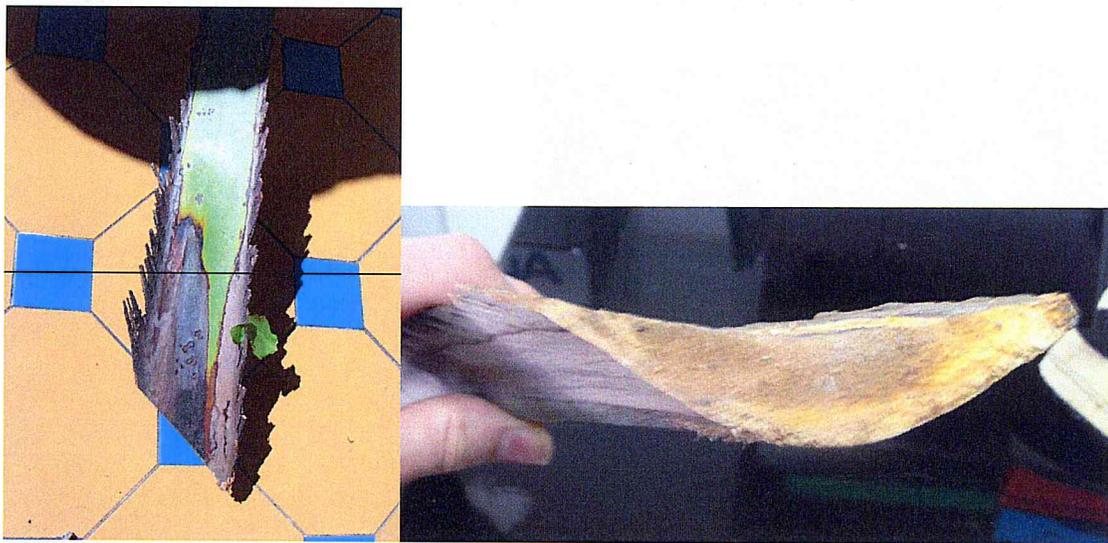
Figura 12: Base del pecíolo con necrosis ascendente en el centro y en los bordes (izquierda) y corte transversal de la base, correspondiente con la mancha oscura

necrótica. Se ve en forma de D horizontal, de color marrón más oscuro, la zona de tejido muerto, incluyendo sistema vascular (derecha).

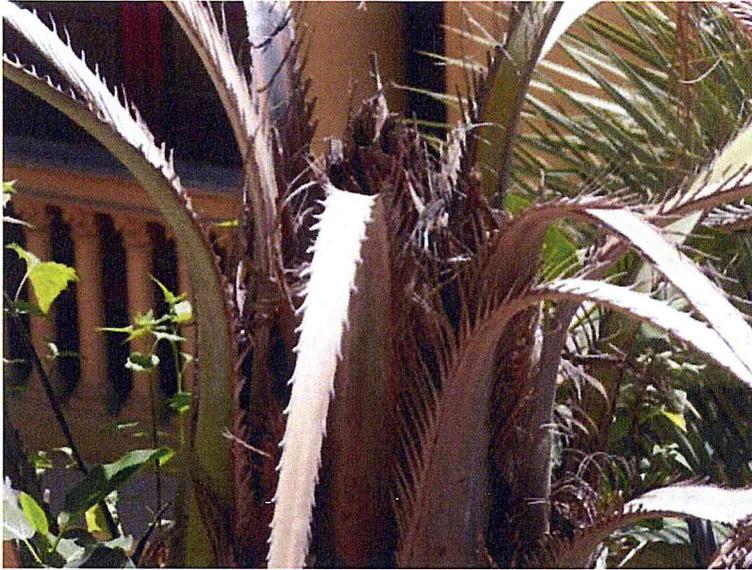
Tallo o fuste: En un acercamiento desde la parte superior (Figura 13) no se distinguió la presencia de nuevas hojas. Se observó un hueco en el extremo del tallo donde debería haber desarrollo de hojas nuevas o de primordio o yema foliar. De comprobarse fehacientemente, este síntoma de ausencia de desarrollo del ápice es determinante para mostrar la falta de posibilidades de rebrote dado que las palmeras (Monocotiledoneas) tienen una única yema apical.

Figura 13: Extremo apical de la palmera 2. No se observa desarrollo de hojas nuevas ni de brote apical.

**El mal de drenaje de agua en el suelo y la deficiencia de boro son condiciones de stress que predisponen a esta planta a la infección del patógeno débil *Pestalotiopsis* sp. El ápice de la palmera muestra ausencia de crecimiento desde hace bastante tiempo. Este síntoma de ausencia de desarrollo del ápice, de ser comprobado, y es determinante para mostrar la falta de posibilidades de rebrote, dado que las palmeras (Monocotiledoneas) tienen una única yema apical.**

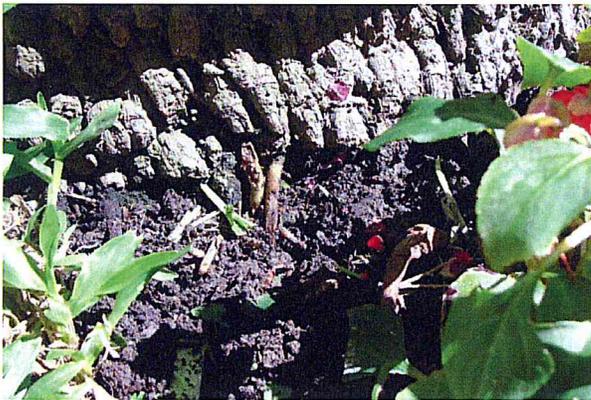
Raíces: La palmera 2 fue la única que presentó desarrollo de raíces aéreas.

Figura 14: Emisión de raíces aéreas. Se observan estructuras vacías donde las raíces emergentes murieron, posiblemente por no haber podido anclar en el suelo.

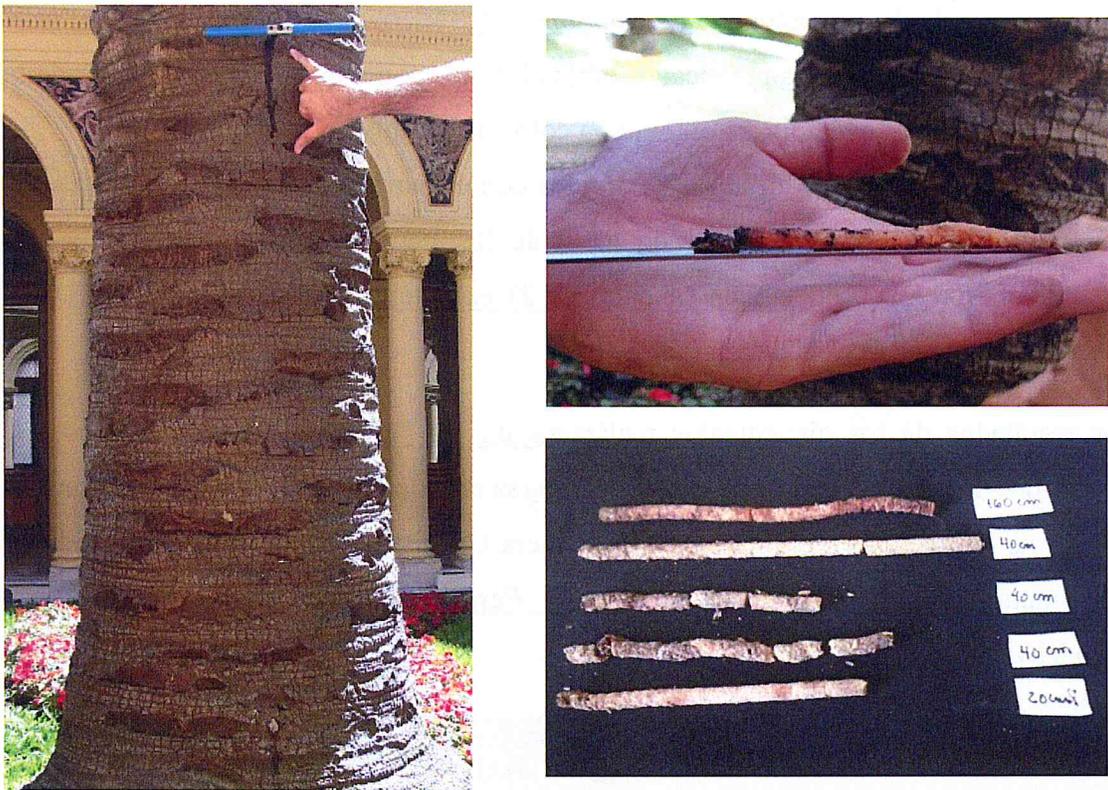
Tallo: Para el análisis de los tejidos internos del fuste o estípite, de las 4 palmeras se extrajeron muestras con un barreno de 3 mm de diámetro x 12 cm de largo aproximadamente (Figura 15).

Figura 15: Empleo de barreno para extraer contenido del fuste de las palmeras, donde se observa el exudado acuoso liberado al penetrar el barreno (izquierda). Muestra de los “cilindros” extraídos del interior del fuste en oportunidad de su recolección y abajo, más deshidratados, luego de transcurridas 24 h del muestreo (derecha).

Tallo: la totalidad de los “cilindros” extraídos con el barreno se presentaron húmedos, indicando, junto con el exudado de agua de las heridas, que a la altura de las perforaciones (hasta 160 cm en la palmera 2) esos tejidos estarían vivos y estaría llegando el agua absorbida por las raíces.

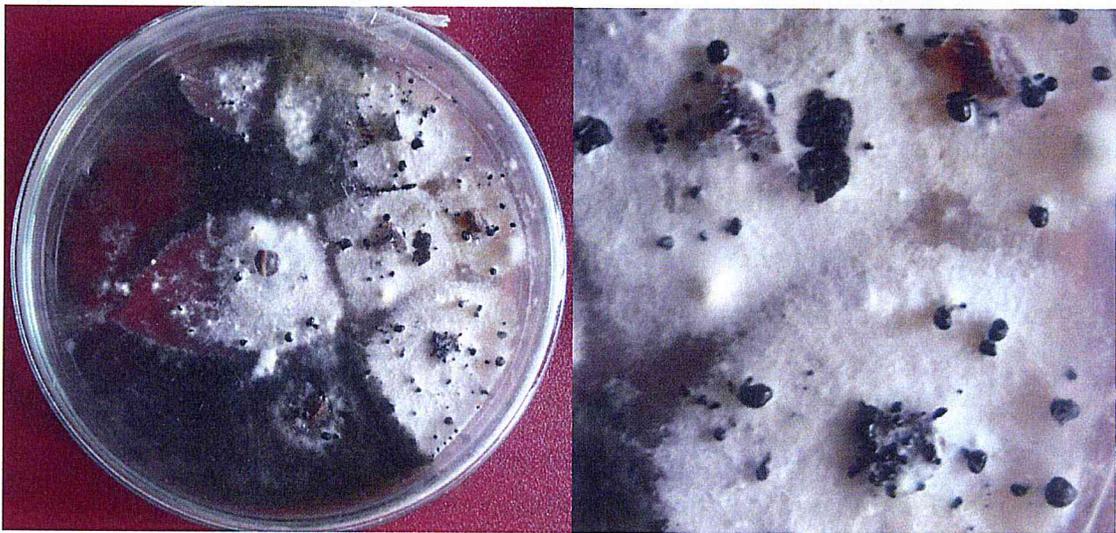
Hoja: en la observación de las manchas necróticas bajo la lupa (de folíolos y de la base del pecíolo), se distinguieron numerosas puntuaciones oscuras, correspondientes a las fructificaciones de un hongo, de las cuales emergió un exudado negro brillante que son las esporas aglutinadas (signo). Bajo el microscopio se observaron las esporas que son características del hongo patógeno *Pestalotiopsis* sp.

Figura 16: colonias del hongo *Pestalotiopsis* sp. aisladas a partir palmera 2 (izquierda). Detalles de los exudados de esporas que emergen de las fructificaciones maduras del hongo (derecha).

El hongo *Pestalotiopsis* es un patógeno débil, que penetra por heridas, se multiplica fácilmente y puede resultar agresivo en plantas estresadas. En algunas especies de palmeras está citado *P. palmarum* causando manchas necróticas y atizonamiento de hojas, que puede producir daños importantes en el caso de estar combinado combinado con un desequilibrio de nutrientes en las plantas.

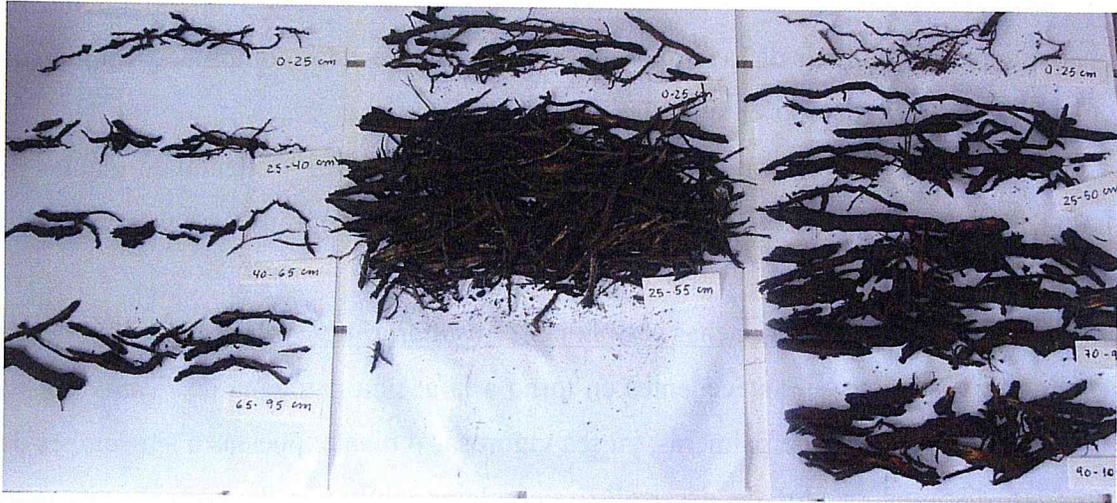
En las muestras en estudio, se observó que en la palmera 2 era notoria la reducción de la cantidad de raíces con relación a las otras palmeras del sitio y que además muchas presentaban descortezamiento, indicando su destrucción parcial (Figura 17). Esto muestra un sistema de nutrición y sostén de la planta muy empobrecido.

Figura 17: Raíces extraídas del suelo a distintas profundidades. Palmera 2 (izquierda), palmera 1 (centro) y palmera 4 (derecha)

El escaso volumen de raíces de la palmera 2 sería compatible con las condiciones edáficas en ese sector del jardín (ver punto 7. Estudios edafológicos).

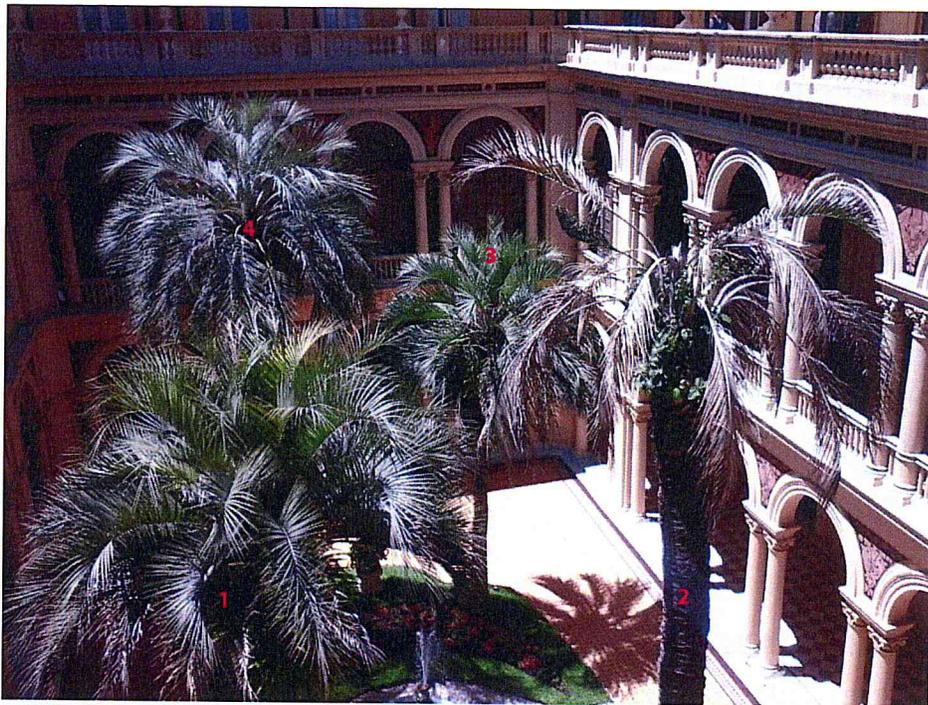
Figura 18 Palmeras numeradas como 1 a 4, donde el material edáfico fue muestreado

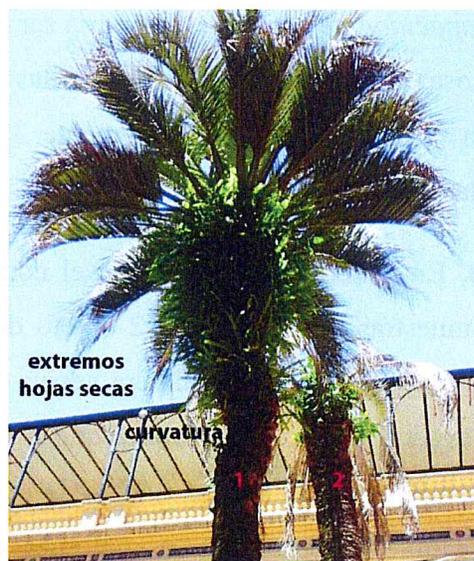
A lo comentado precedentemente en punto 7.1, respecto al estado de las hojas y raíces, principalmente de la palmera 2, atribuible a posibles deficiencias de B, se indica que en la palmera 1, se observaron los extremos distales de las hojas secos, y el extremo superior del estípote con una marcada curvatura y vegetación herbácea en desarrollo (Figura 2). Por el contrario, las palmeras 3 y 4, aunque presentan diferentes alturas y tonalidad de sus hojas no manifiestan en forma evidente anomalías en su desarrollo vegetal.

Figura 19 Detalle de palmeras 1 y 2, se observan extremos de hojas secas

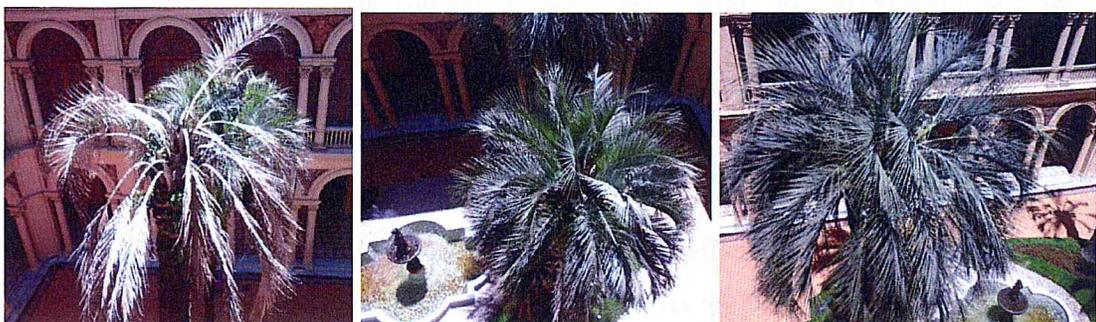
Figura 20 Aspecto de hojas en palmeras 2 (izquierda), palmera 3 (central), y palmera 4 (derecha)
