## **INFORME SOBRE EL DIAGNÓSTICO Y EVALUACIÓN DE UNA PALMERA DEL PATIO INTERIOR ABIERTO DE LA “CASA ROSADA” CASA DE GOBIERNO DE LA REPÚBLICA ARGENTINA**

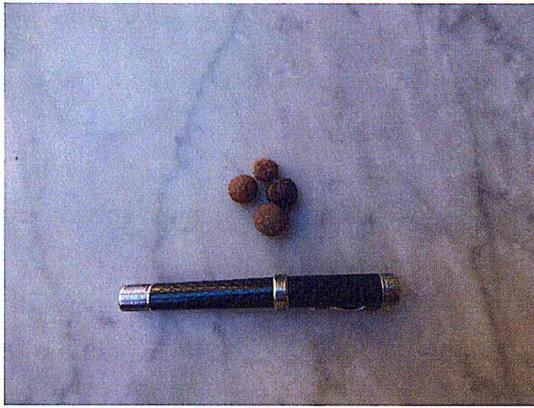
Los cuatro ejemplares de palmeras del patio pertenecen a *Butia capitata*, especie conocida vulgarmente como “Butiá”, la que es originaria del Sur de Brasil (Paraná, Rio Grande do Sul, Santa Catarina) y Este de Uruguay (Montevideo, Rocha). No obstante lo indicado por parte del pedido, ninguno de los especímenes se corresponde con la especie *Butia yatay*, vulgarmente conocida como “Arirí”, “Butia” o “Yatay”. Esta última es una palmera nativa (Chaco, Corrientes, Entre Ríos, Misiones y Santa Fe), aunque también se halla presente en Brasil (Rio Grande do Sul) y Uruguay (Paysandú, Río Negro). Ambas especies se pueden diferenciar claramente por la forma del endocarpo (la capa interna del fruto que presenta consistencia leñosa). Mientras el endocarpo de los frutos de *Butiacapitata* es globoso o subgloboso, el de los frutos de *B. yatay* es alargado, con los extremos agudos (Fotos 3 y 4).

Fig. 3. Endocarpo de los frutos de la palmera oeste (Butiacapitata).

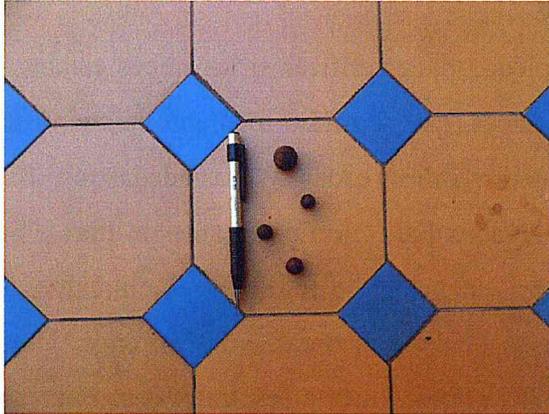
Fig. 4. Endocarpo de los frutos de las otras tres palmeras (Butiacapitata).
